# PROTECCIÓN ANTICORROSIVA DEL ILS 17 DEL AEROPUERTO DE SANTIAGO DE COMPOSTELA MEDIANTE SISTEMA VpCI. (AÑO 2006)

El presente documento contempla la actuación llevada a cabo en la estructura metálica del ILS 17 del Aeropuerto de Santiago.

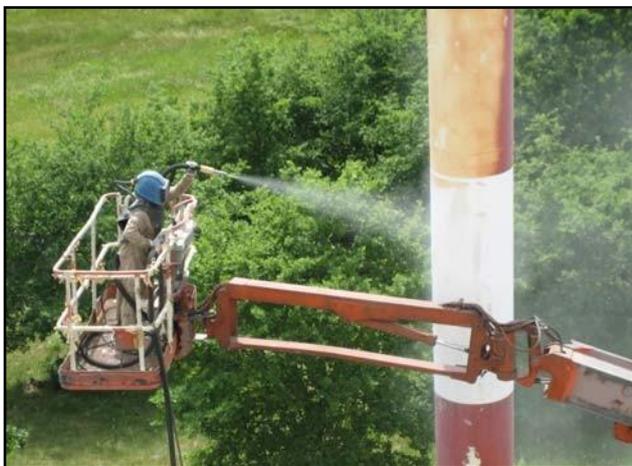
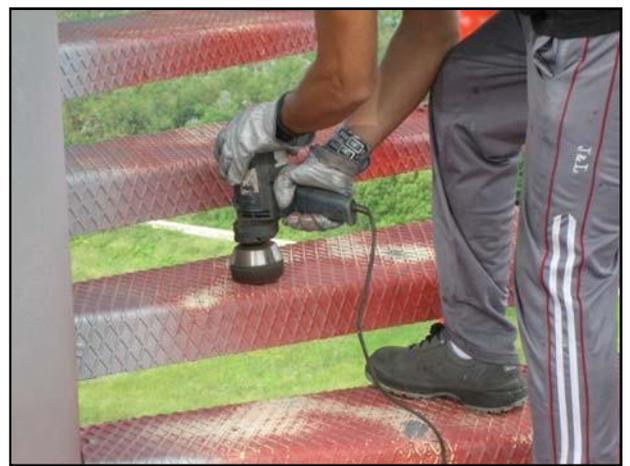
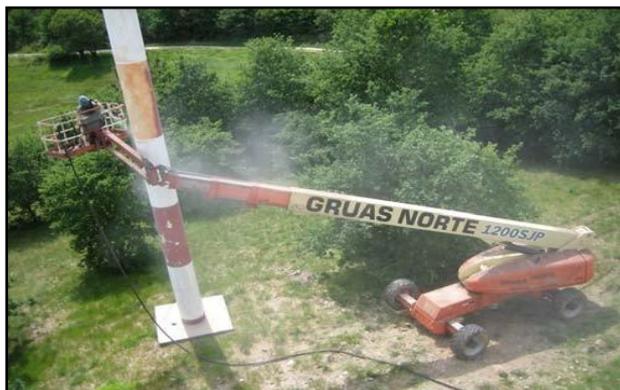
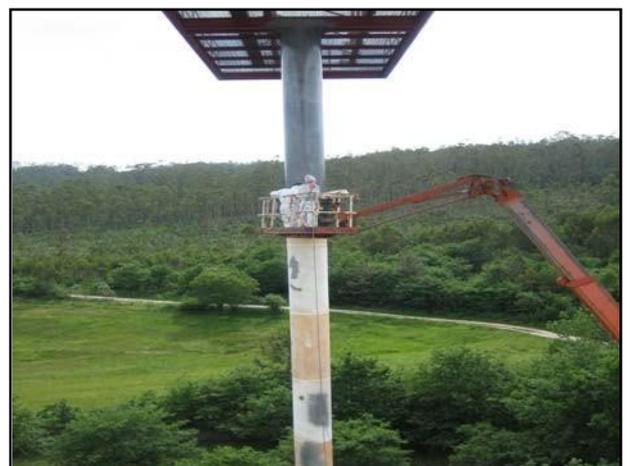
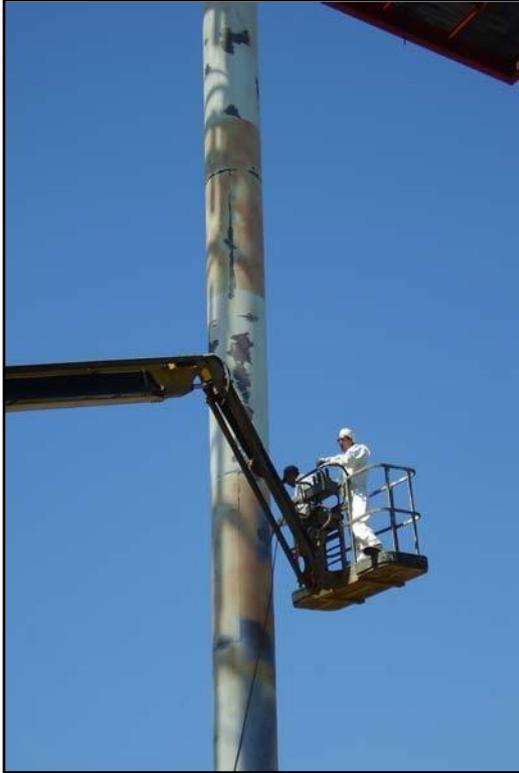
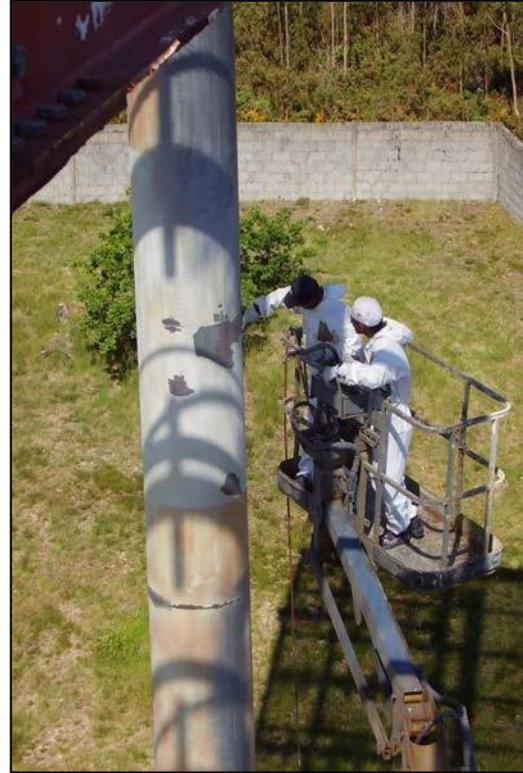
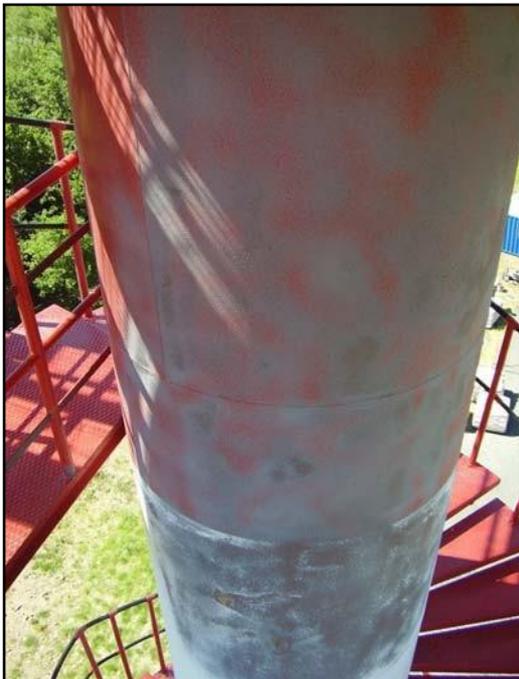
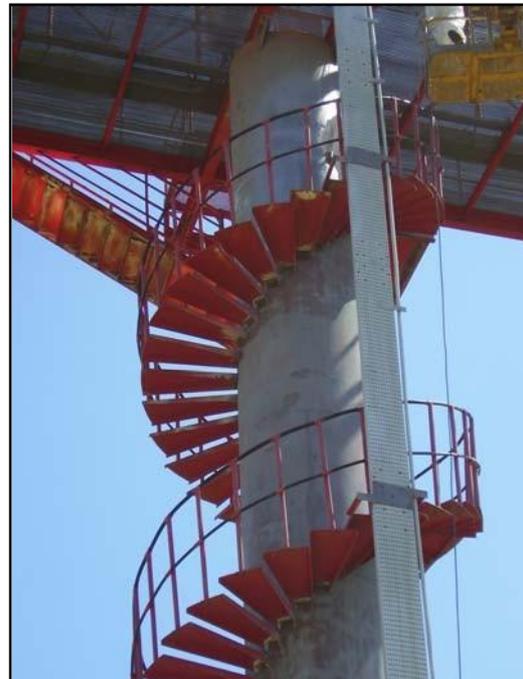
#### Parte 1ª, preparación de la superficie.

Se procede a la limpieza mediante chorreado con el fin de eliminar el recubrimiento envejecido y zonas oxidadas.

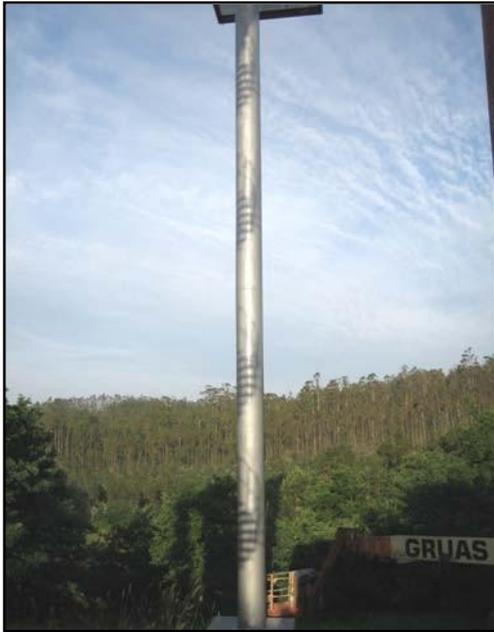
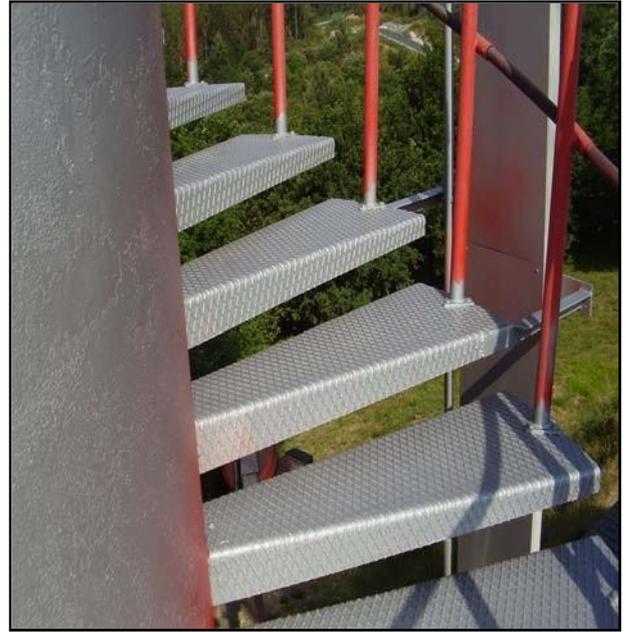
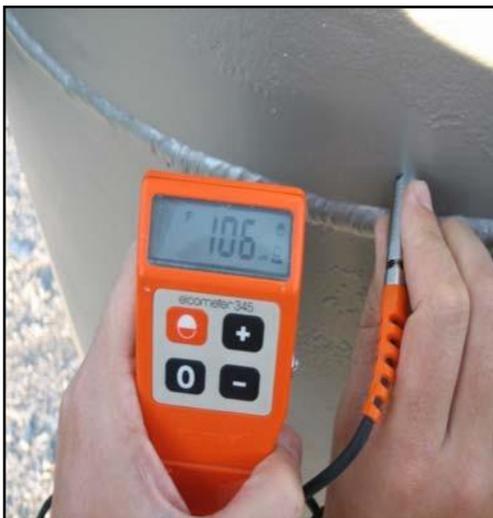
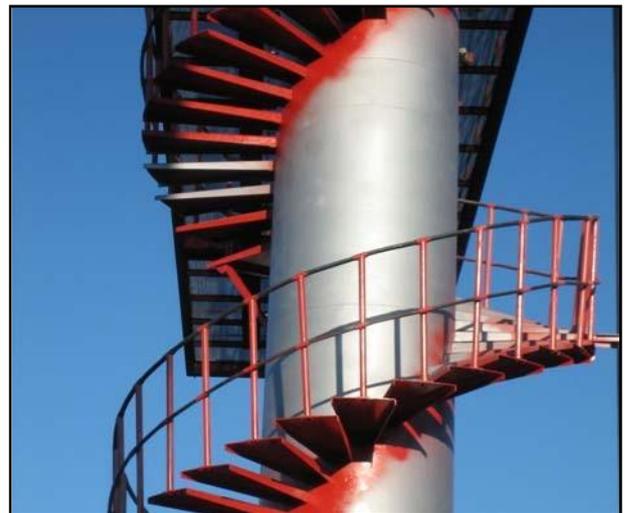
## Parte 2ª, pintado de la superficie:

Aplicación de imprimación VpCI-396 con inhibidor de corrosión en fase vapor VpCI con un espesor de 75 micras.

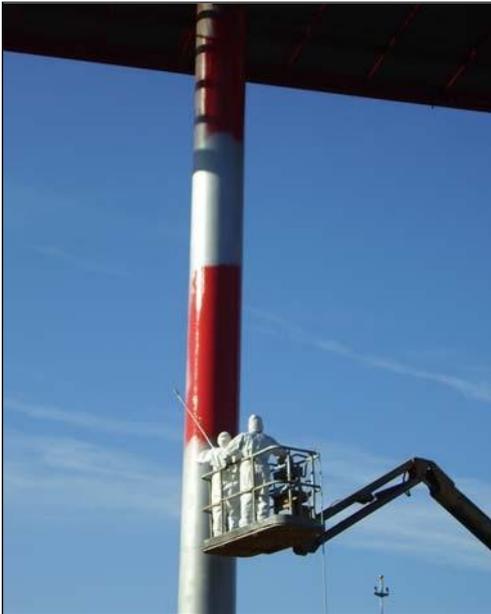
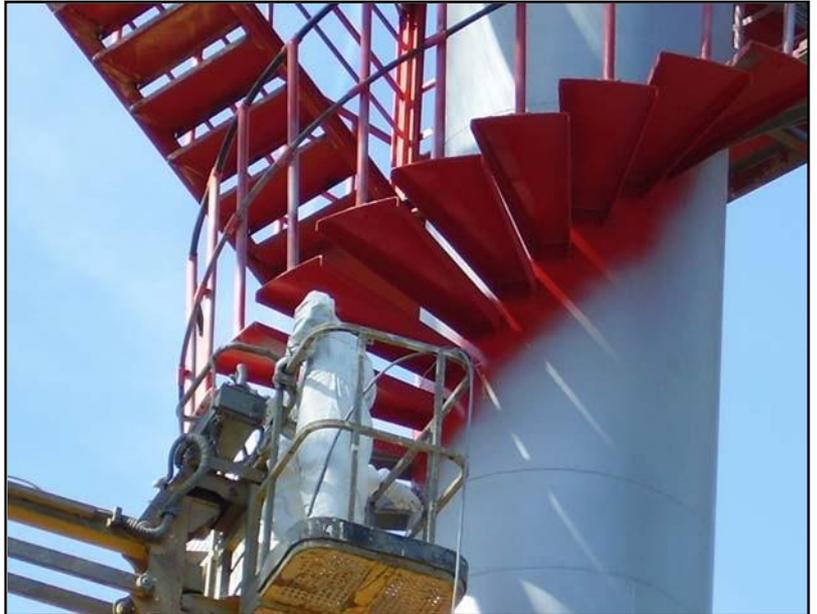
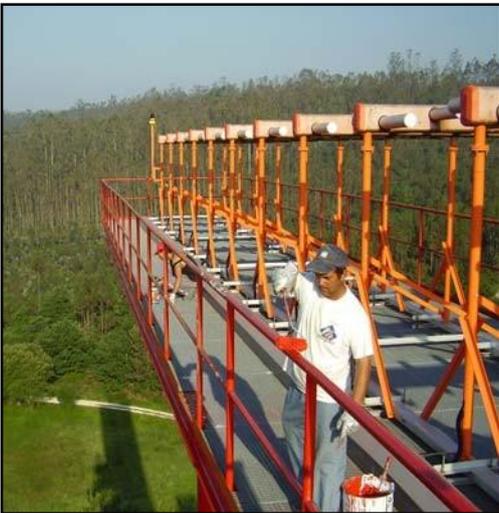
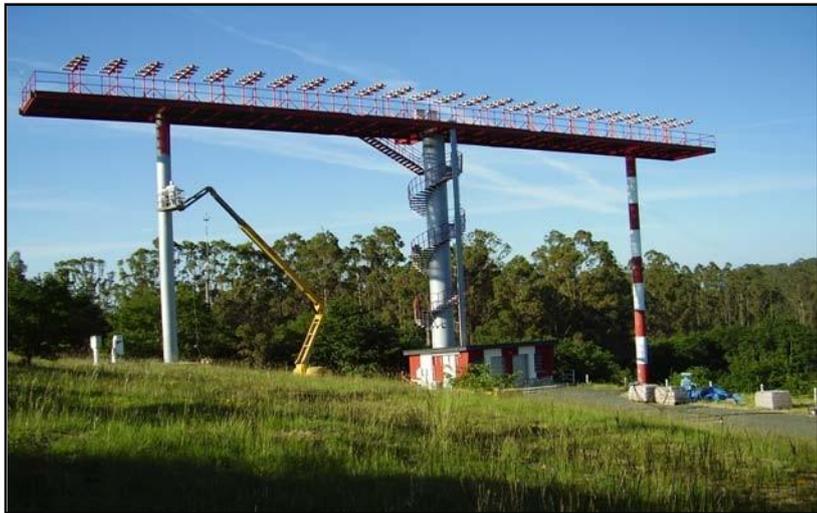
Aplicación de recubrimiento poliuretano alifático con inhibidores de corrosión en fase vapor VpCI Q-365:

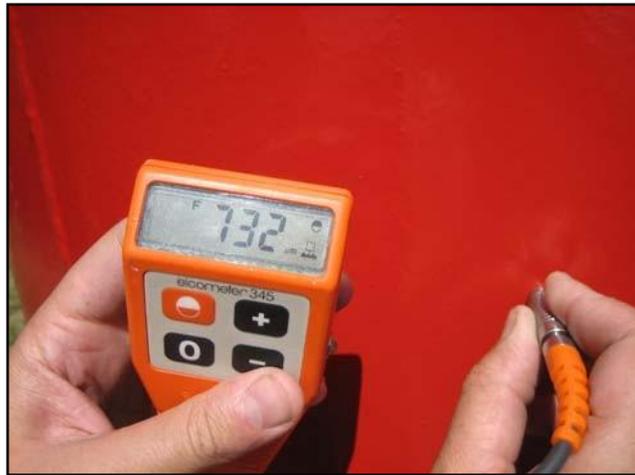
En cada una de las fases de aplicación de recubrimientos se realiza un control de micrajes de película seca para corroborar que se cumplen los espesores especificados en el proyecto:

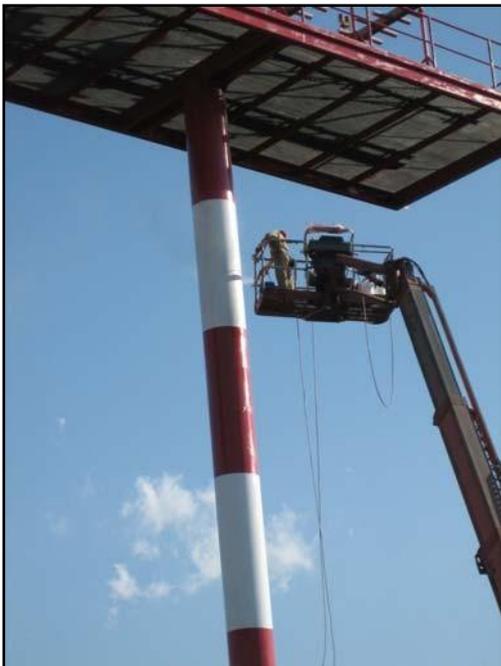
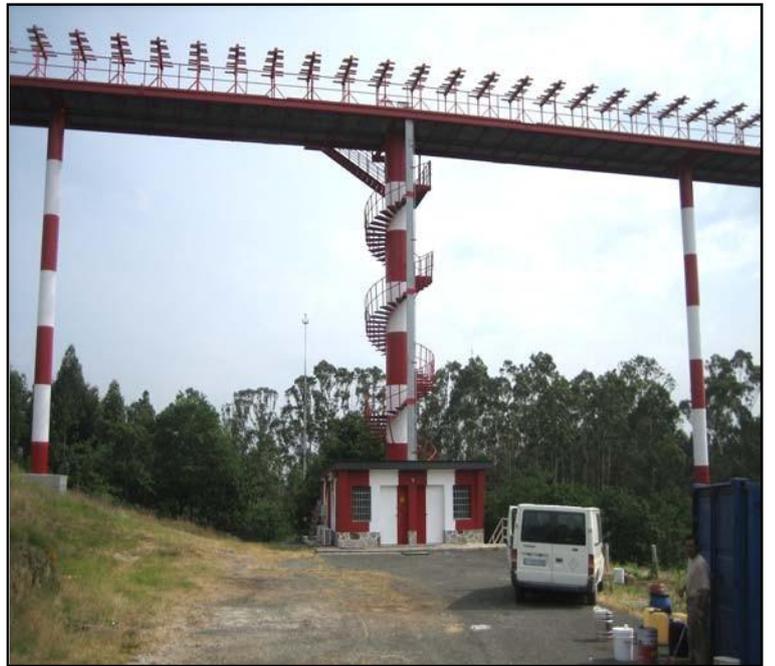
Se completa el esquema de protección con la aplicación del recubrimiento Q-365 en color blanco:

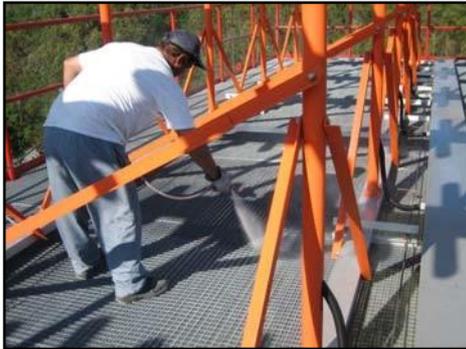
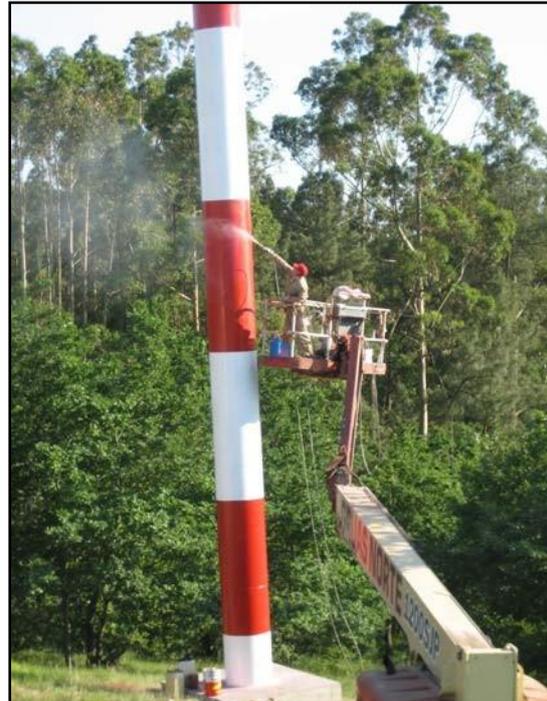
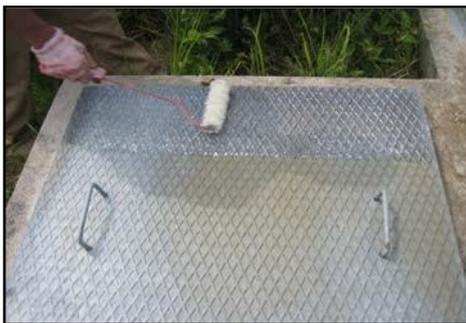
Finalmente se aplica a toda la estructura el recubrimiento transparente con inhibidores de corrosión en fase vapor VpCI-386:

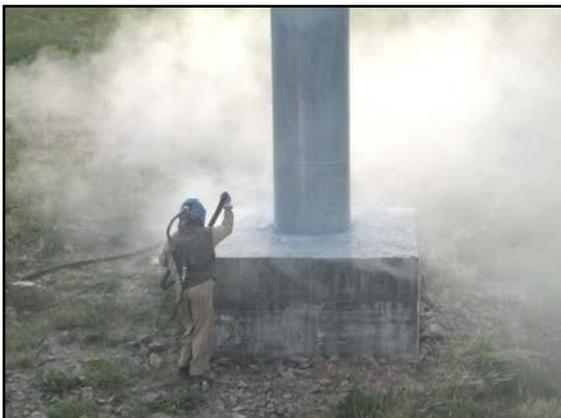
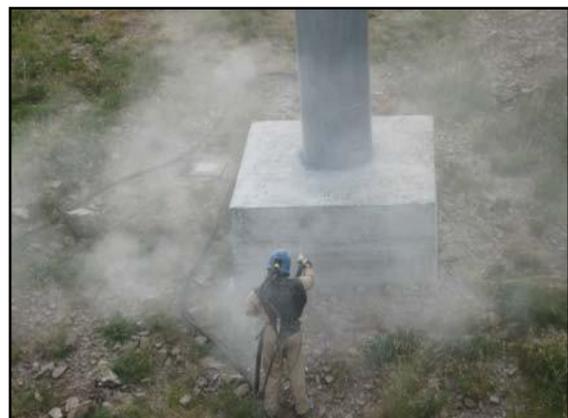
### Parte 1ª, preparación de la superficie.

Se procede a la limpieza de toda la superficie de hormigón para eliminar cualquier resto de suciedad o película que dificulte la aplicación del tratamiento anticorrosivo.

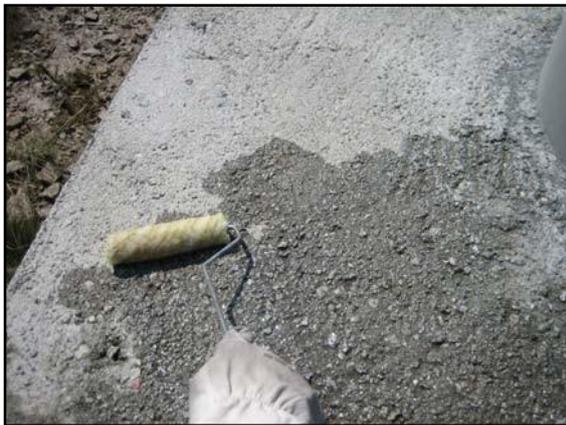
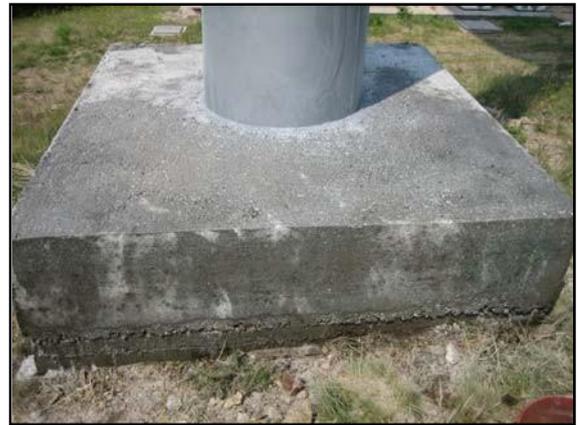
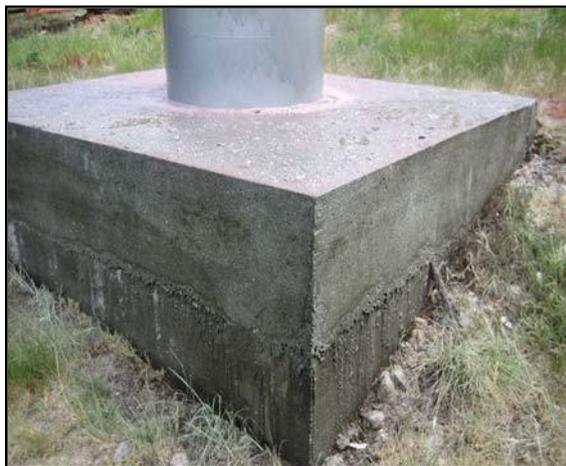
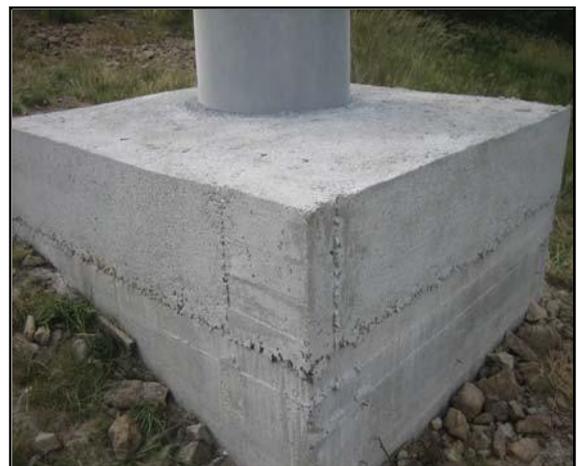
## Parte 2ª, Aplicación de inhibidor MCI-2020:

Una vez limpia la superficie de hormigón, se procede a realizar la protección anticorrosiva cuyo objetivo es la pasivación de las armaduras. La aplicación se realiza mediante el uso del inhibidor de corrosión en superficie MCI-2020. Este inhibidor tiene la capacidad de migrar desde la superficie exterior del hormigón hasta la armadura, generando una capa pasivante sobre la misma y posibilitando una eficaz protección anticorrosiva lo que implica un aumento de la vida útil de la estructura.

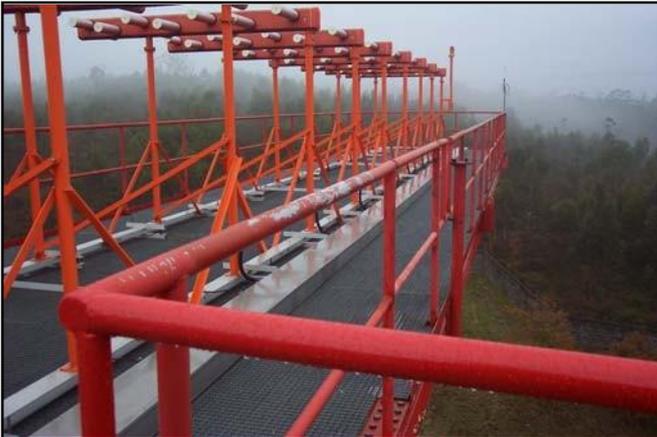
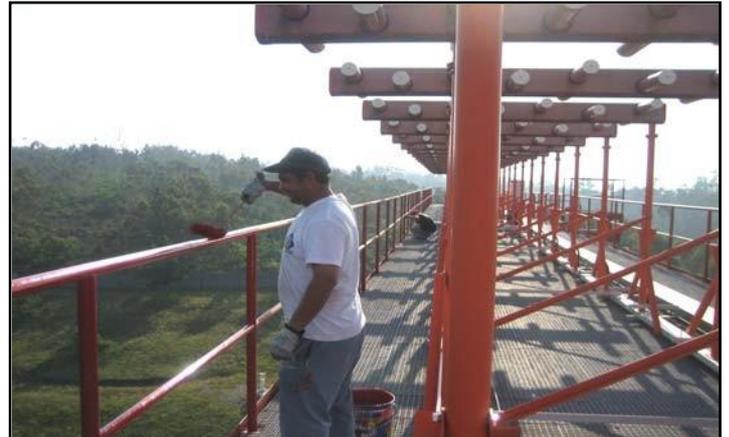
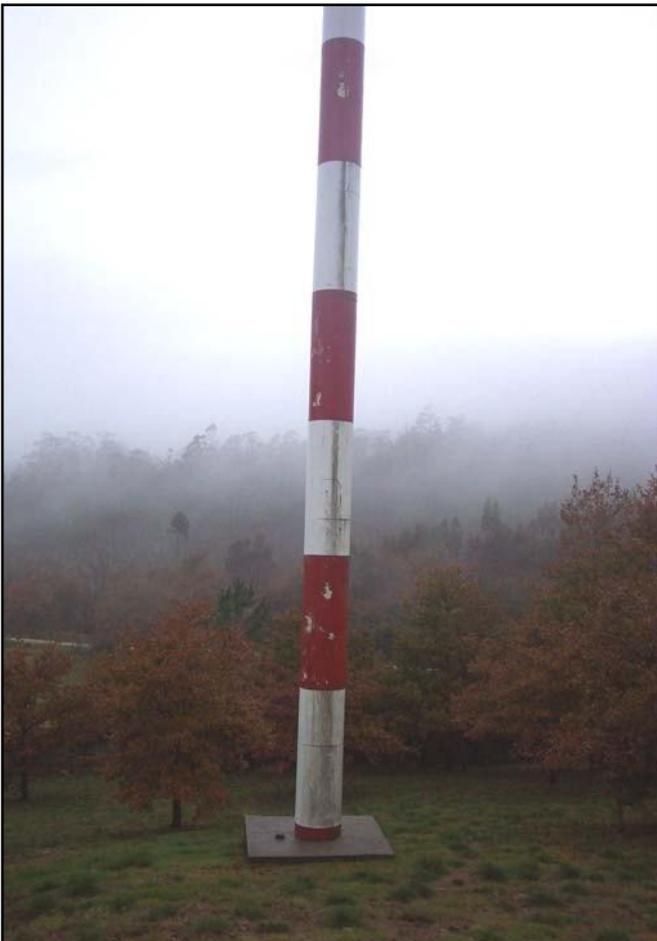
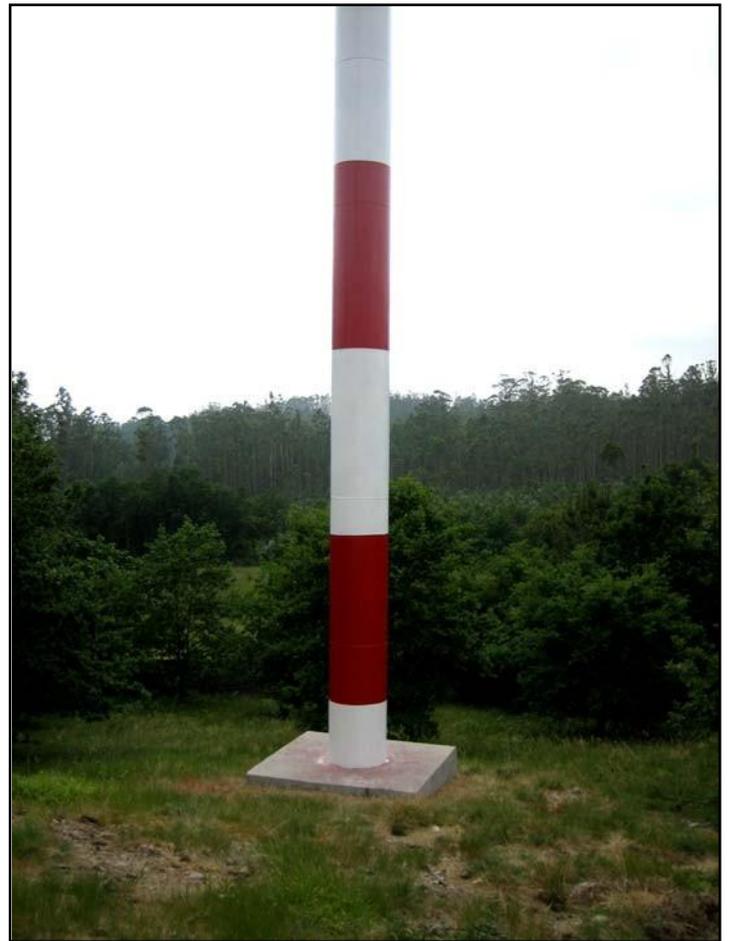
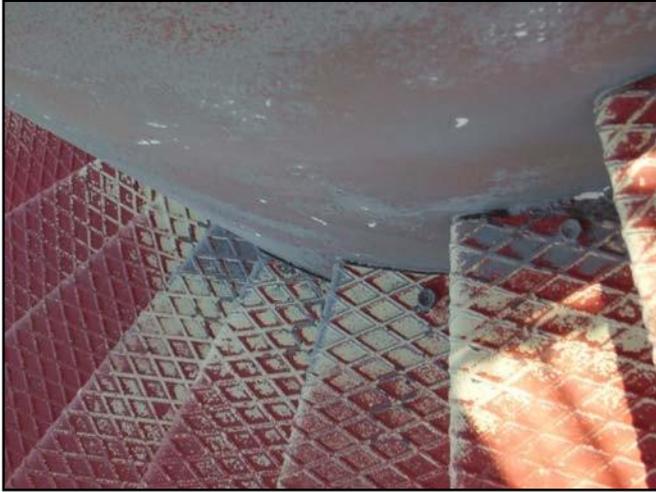
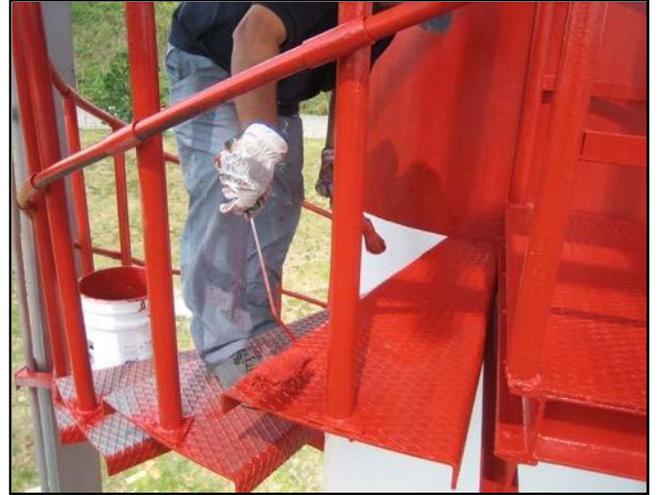
En las siguientes imágenes se puede comprobar de una manera comparativa el estado inicial de la estructura metálica y tras la aplicación de la protección anticorrosiva:

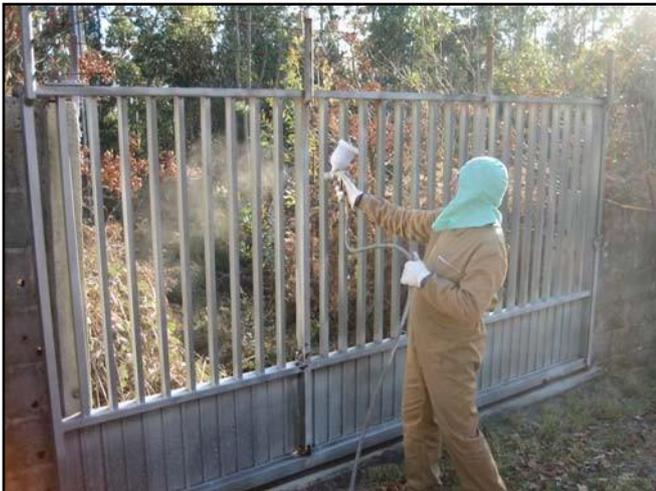
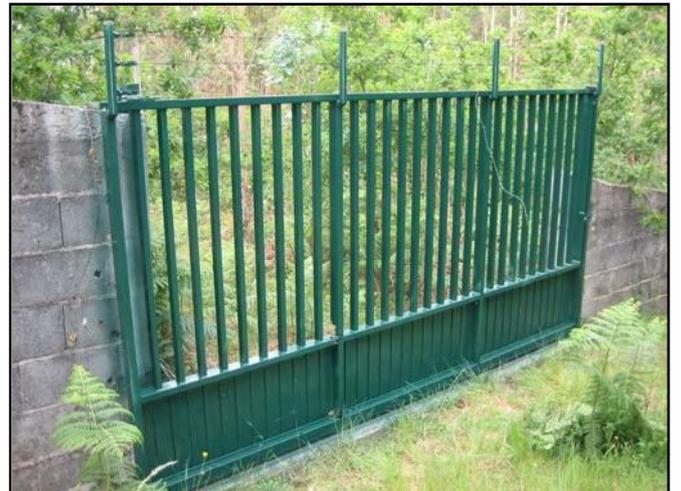
- Puertas metálicas de acceso:

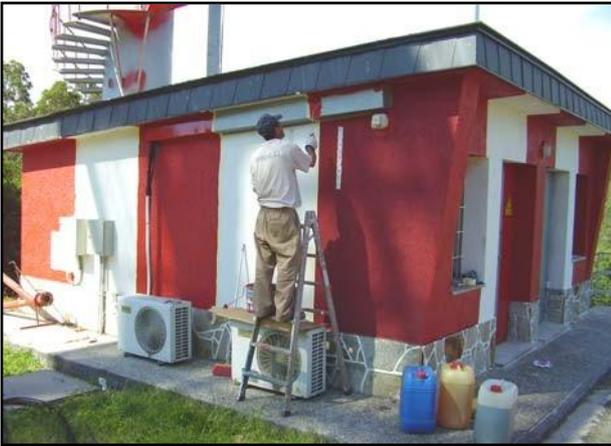
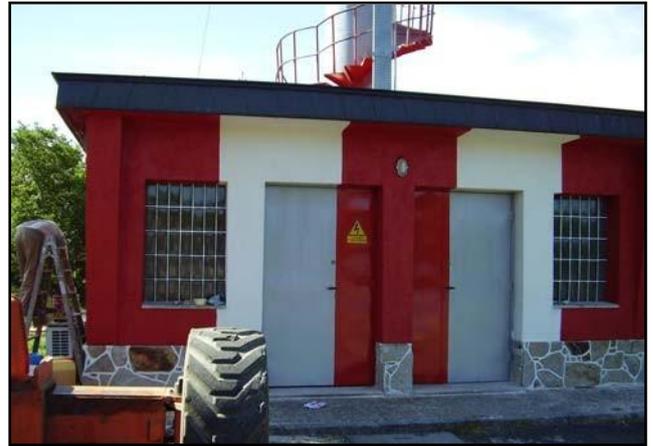
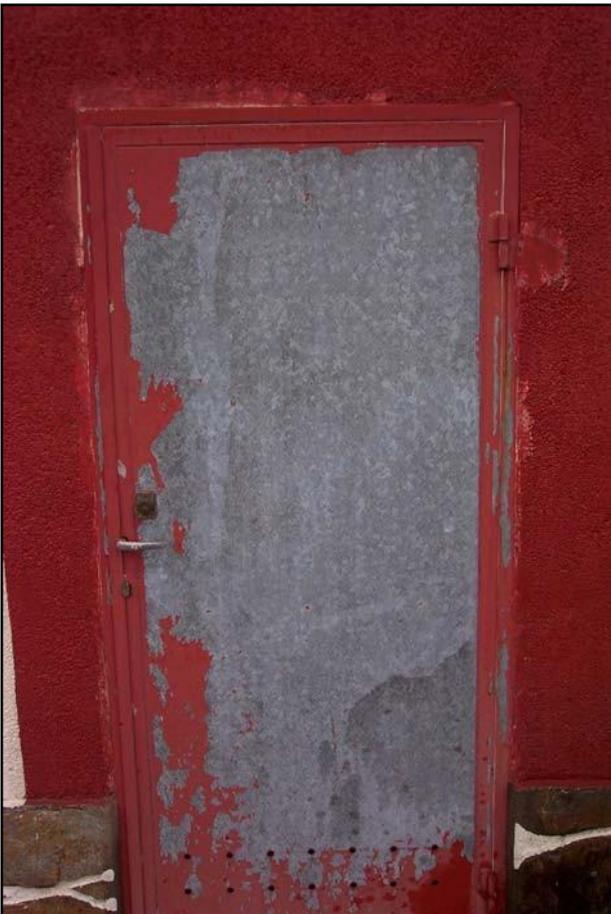
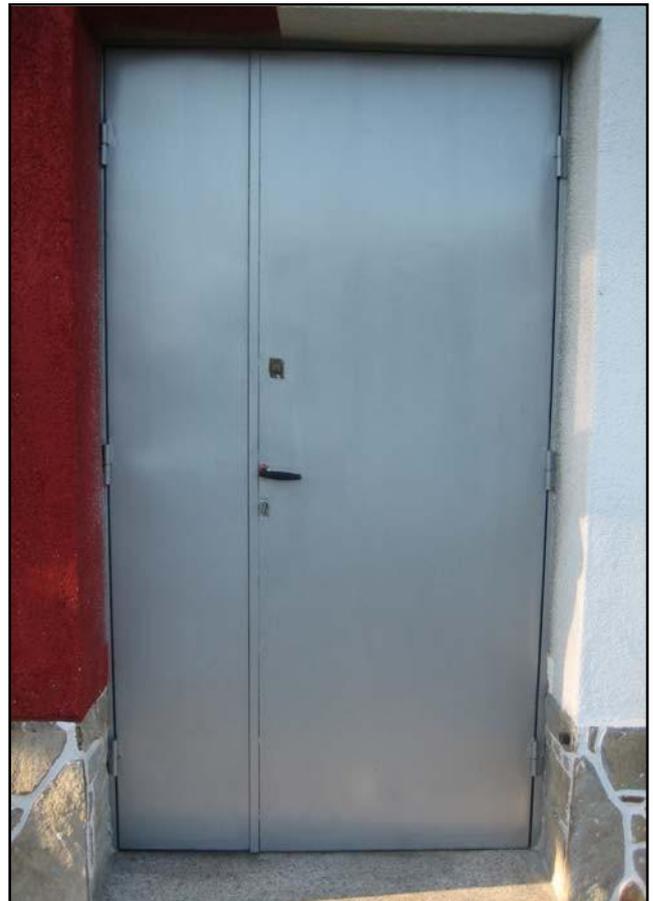
- Restauración de la fachada y puerta de la Sala de Equipos.

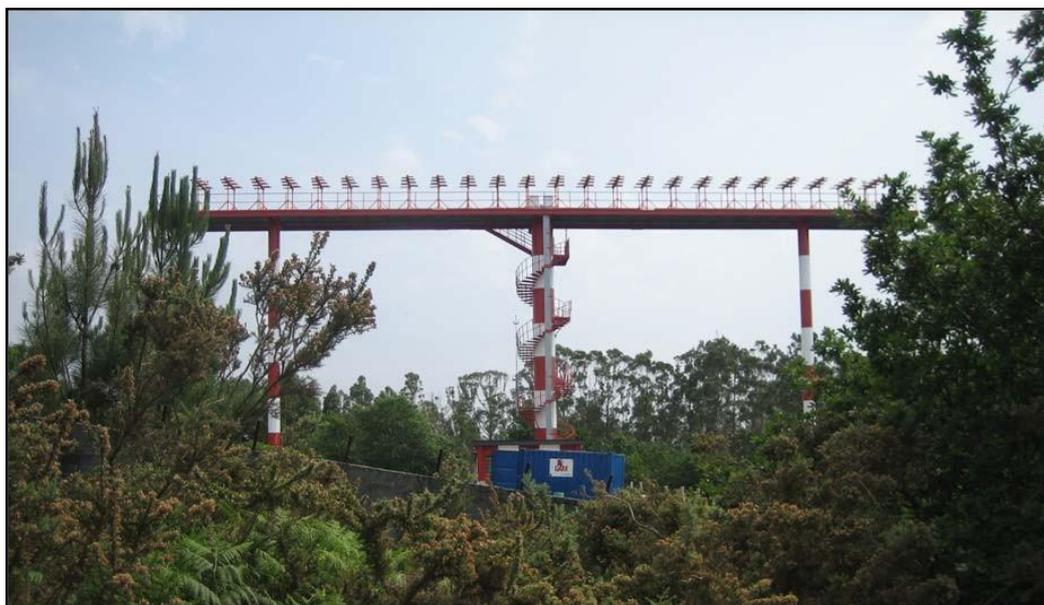
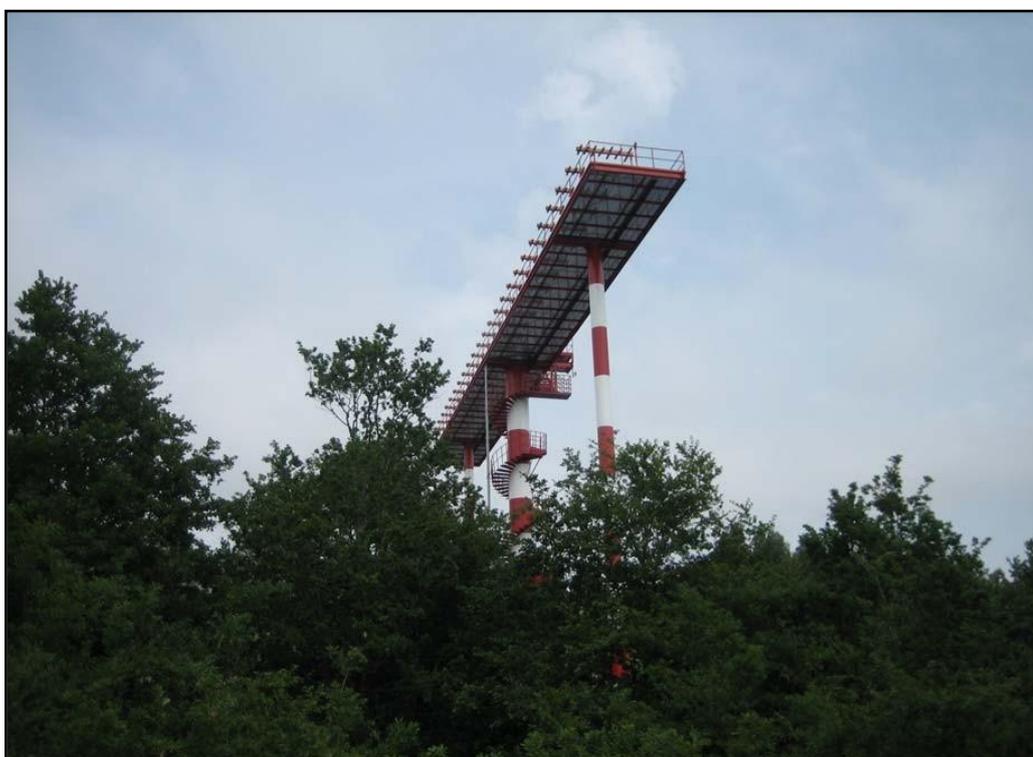
En la siguiente imagen se muestra el aspecto final que presenta la estructura una vez finalizados los trabajos de protección anticorrosiva.
