**REPARACIÓN Y PROTECCIÓN DE LA TORRE  
DE CONTROL DEL AEROPUERTO Y EDIFICIOS  
ANEXOS DEL CENTRO DE CONTROL DE  
AENA EN SEVILLA MEDIANTE SISTEMA MCI.  
(Año 2004)**

## Introducción.

El presente documento contempla la actuación llevada a cabo en la torre de control y edificios anexos de Sevilla (AENA)

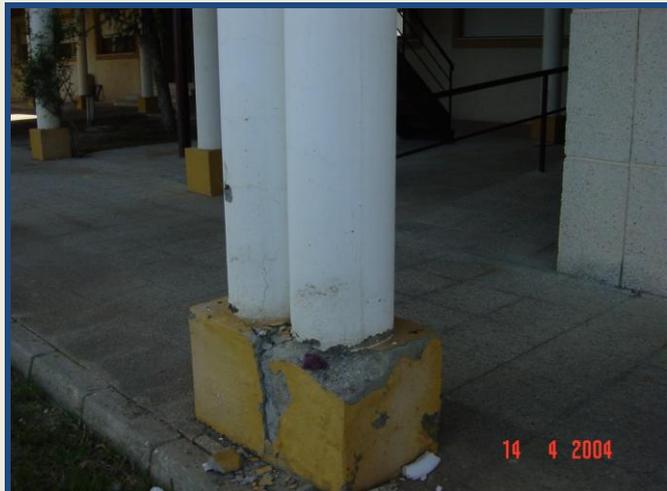
Las instalaciones habían sufrido con el paso de los años un ataque corrosivo en los pilares, jácenas y muros.

*Detalle del daño en los pilares*

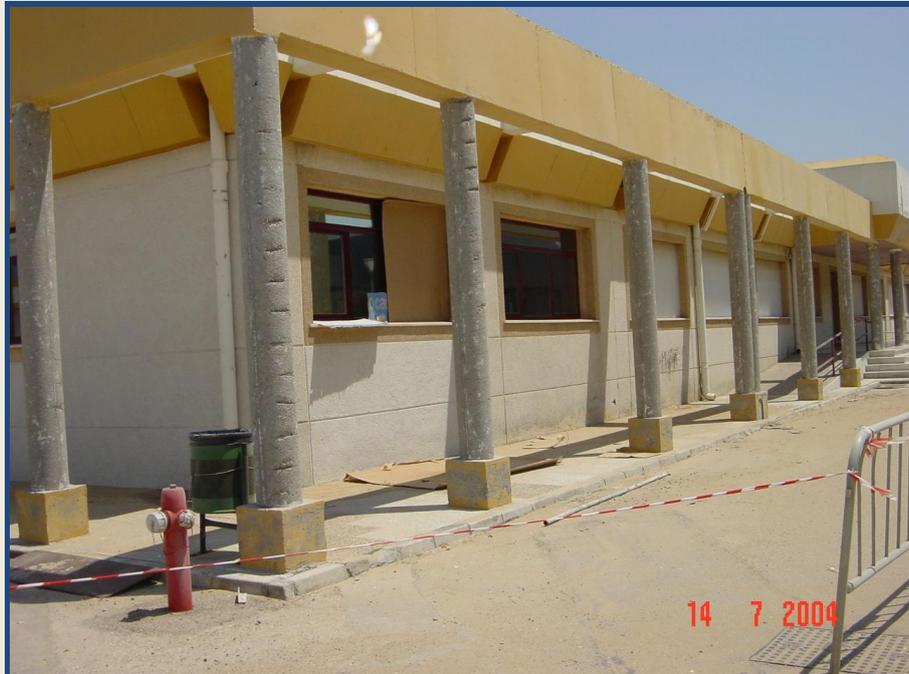
### Parte 1ª , chorreo abrasivo

Se lleva a cabo con arena de sílice en la totalidad de los pilares del edificio anexo a la torre de control.

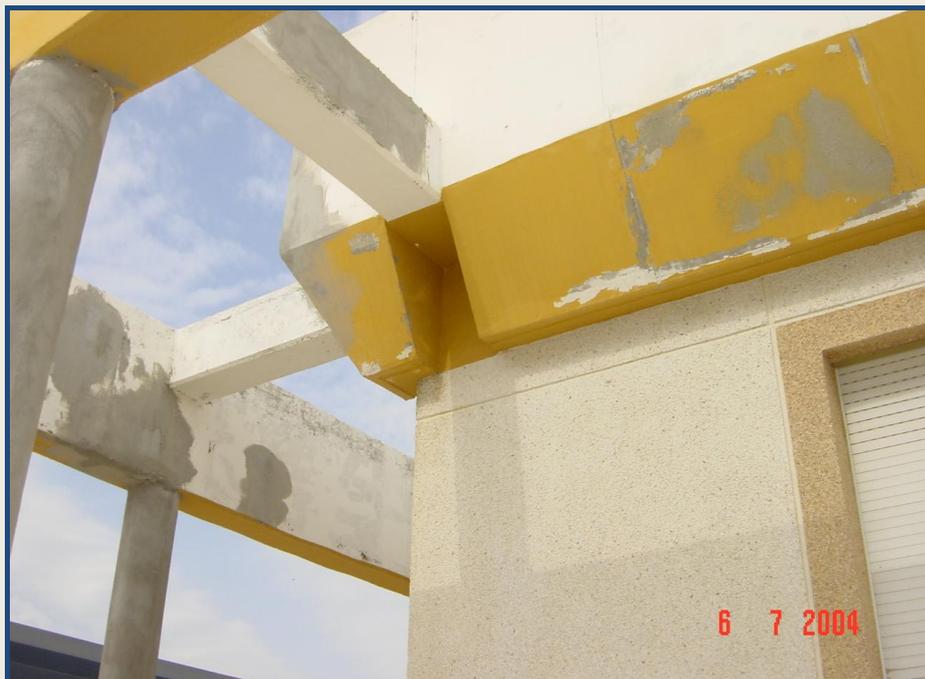
Parte 2ª Baldeo con agua a presión:

De jácenas y paramentos con el fin de posteriormente reparar los desperfectos y preparar la superficie para su pintado.

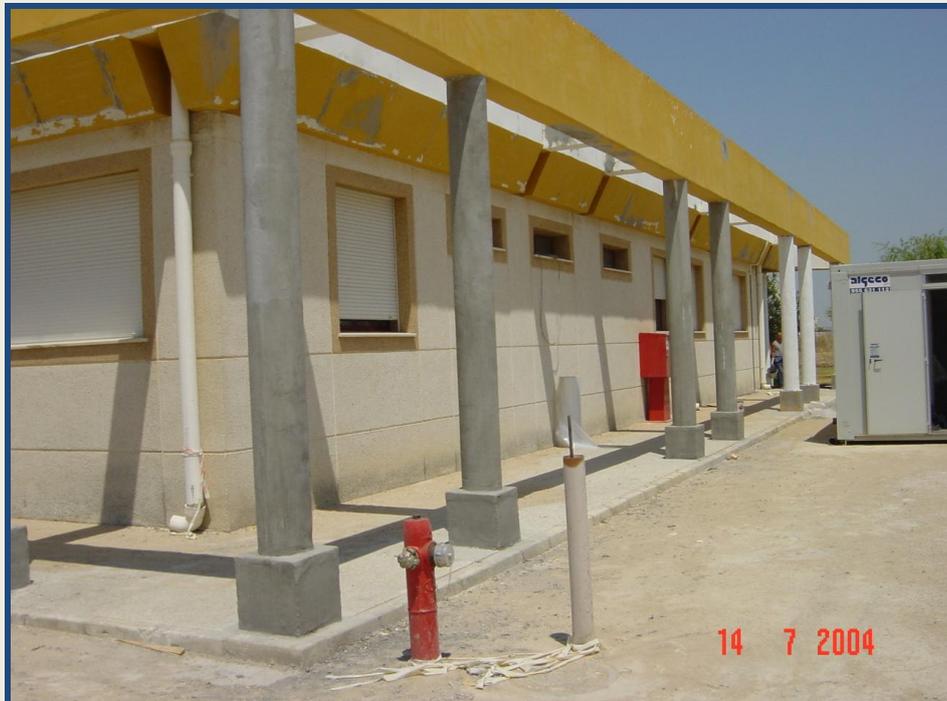
*Aspecto tras la reparación.*

Sobre las armaduras vistas que quedan tras la limpieza, se llevan a cabo los siguientes pasos:

1º.- Aplicación de la lechada pasivante Q-2023 sobre la armadura metálica en las zonas ya limpias, este producto es una lechada pasivante que se puede añadir con brocha con un espesor entre 1 y 2 mm lo más rápidamente posible desde el paso de limpieza de óxido anterior.

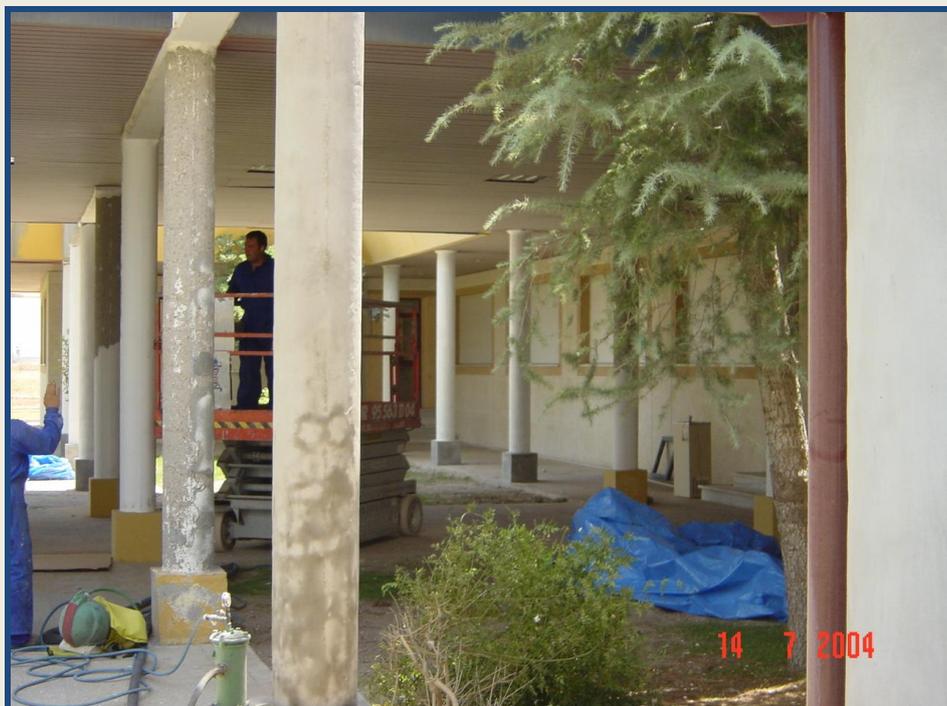
*Aplicación MCI-2020*

En este caso se aplicó el inhibidor de corrosión migratorio MCI-2020 en una capa mediante spray de baja presión sobre las superficies dañadas y las no dañadas de todo el edificio y torre de control ya que este se utiliza para prevención en estructuras ya construidas.

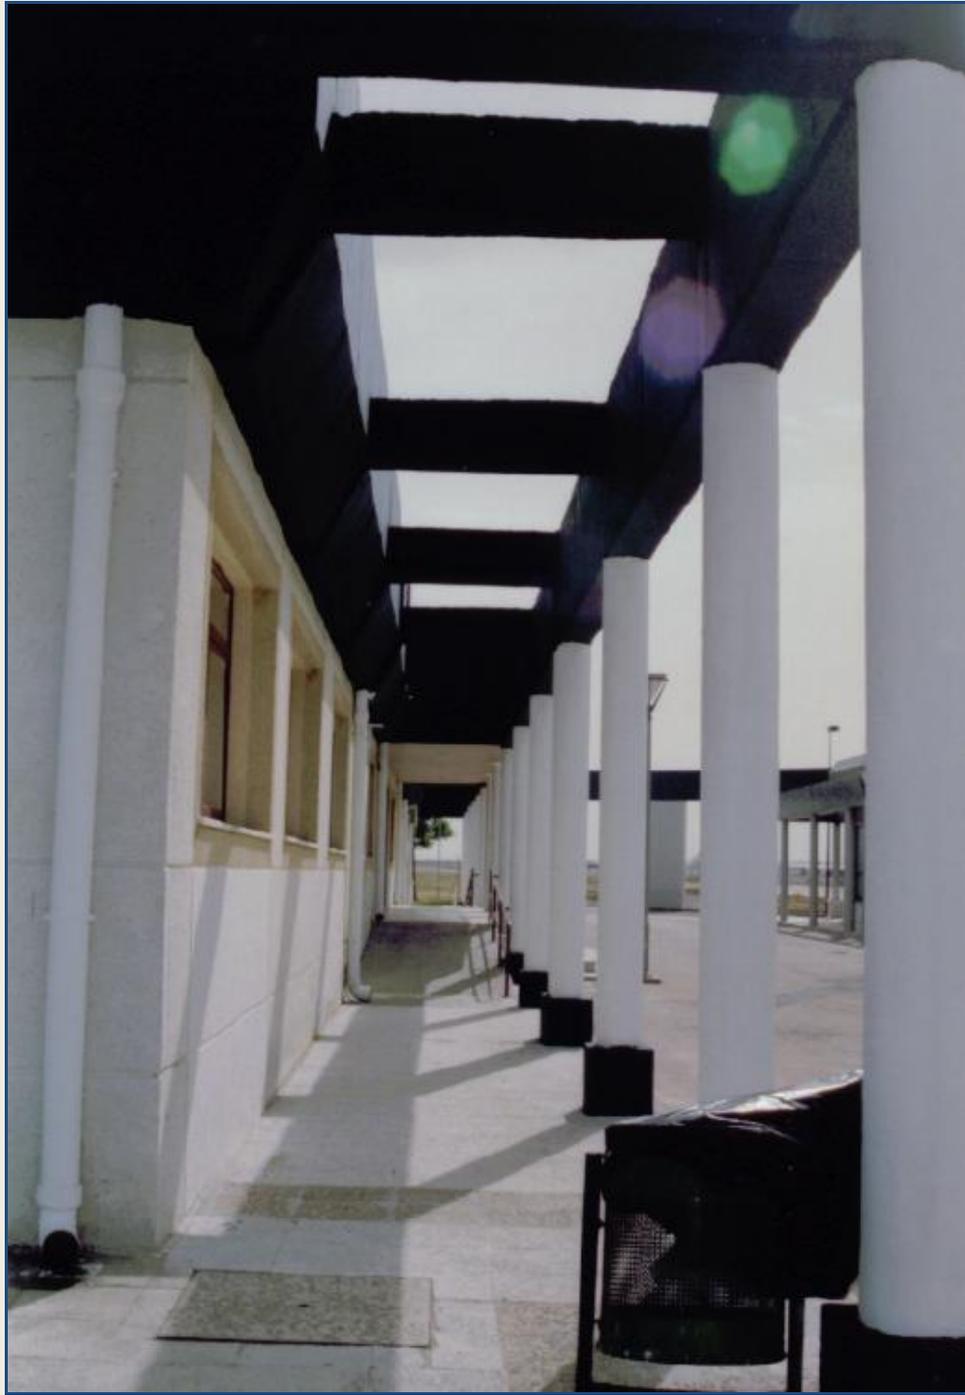
*Estado final de los pilares del edificio anexo a la torre de control una vez recubiertos con Q-2100.*

Se aplicó el recubrimiento Q-2100 especial para hormigón en dos capas. Este proceso se llevó a cabo tras ultimar la protección de todo el hormigón mediante el uso del inhibidor de corrosión migratorio MCI-2020 como hemos visto y tras una limpieza previa de toda la superficie para eliminar los restos de cristales del inhibidor que se forman por la evaporación y que podrían ocasionar problemas de adherencia.
