# PROTECCIÓN ANTICORROSIVA DEL NDB DE ALCOBENDAS (MADRID) MEDIANTE SISTEMA VpCI. (AÑO 2006)

El presente documento contempla la actuación llevada a cabo en el NDB de Alcobendas (Madrid).

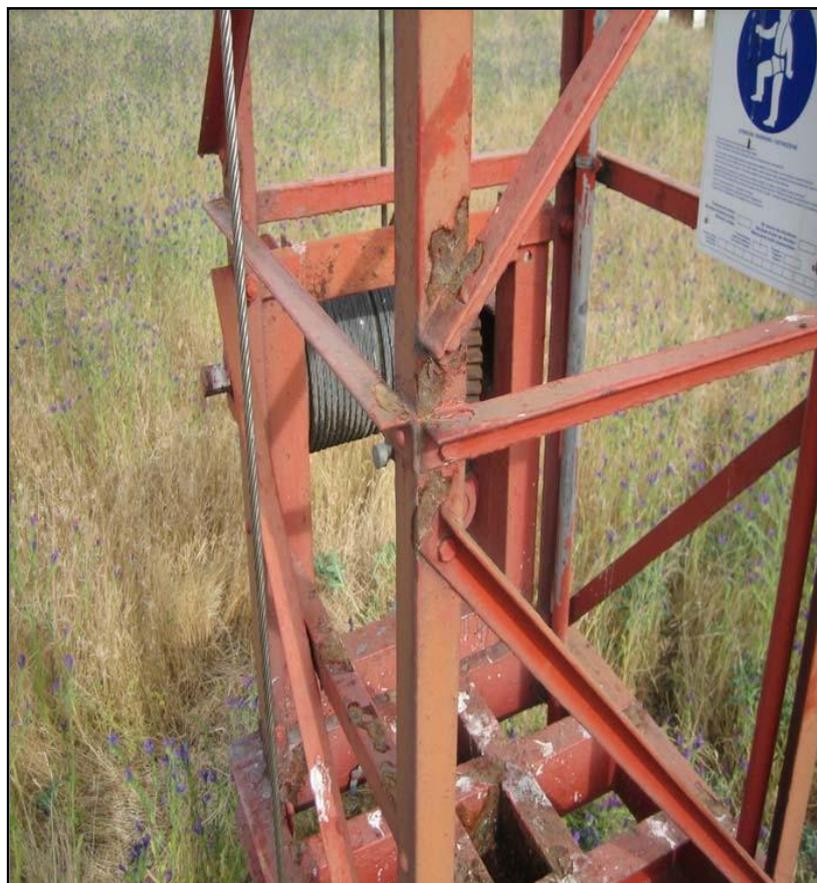
Dadas las condiciones iniciales en que se encuentra la superficie a proteger se hace necesario una preparación a fondo de la superficie que posibilite la eliminación de todos los restos de pintura envejecida y óxido.

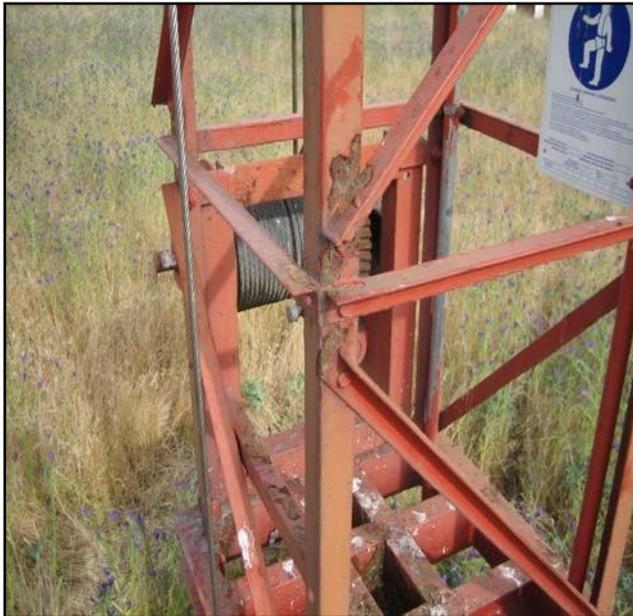
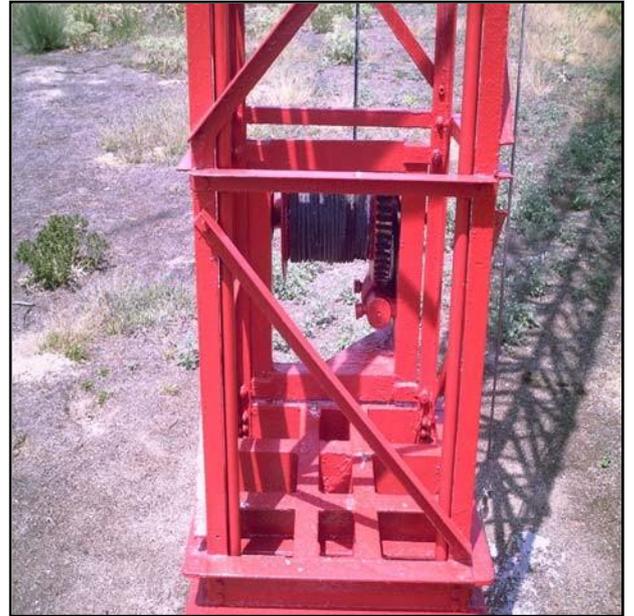
En las siguientes imágenes se puede comprobar de una manera comparativa el estado inicial de la estructura metálica y tras la aplicación de la protección anticorrosiva:
