PROTECCIÓN ANTICORROSIVA DEL NDB DE OITURA MEDIANTE SISTEMA VpCI. (AÑO 2006)

El presente documento contempla la actuación llevada a cabo en el NDB de Oitura (Zaragoza).

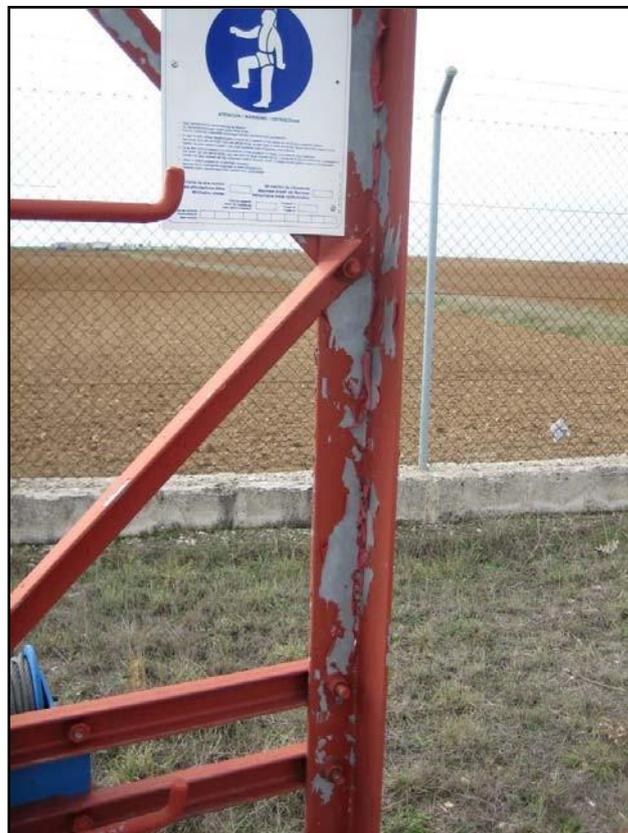
Dadas las condiciones iniciales en que se encuentra la superficie a proteger se hace necesario una preparación a fondo de la superficie que posibilite la eliminación de todos los restos de pintura envejecida y óxido.
